BELZONA SCHÜTZT AMIN-STRIPPER

Petrochemieunternehmen, Ägypten

Amin-Stripper (Diglykolamin) mit einer Betriebstemperatur von 115 °C.

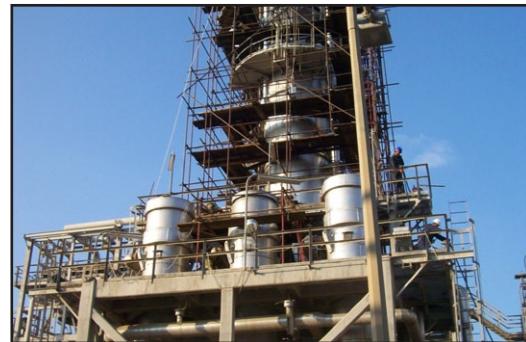
1. Ansicht des Abscheiderturms.
2. Oberflächenvorbereitung durch Sandstrahlen.
3. Anwendung von Belzona 1511 (Super HT-Metal).
4. Abgeschlossene Anwendung nach Fehlstellenprüfung.
