BELZONA ERSETZT EINE SCHADHAFTEN TANKSOCKELABDICHTUNG

Sockel eines Chemikalien-Lagertanks

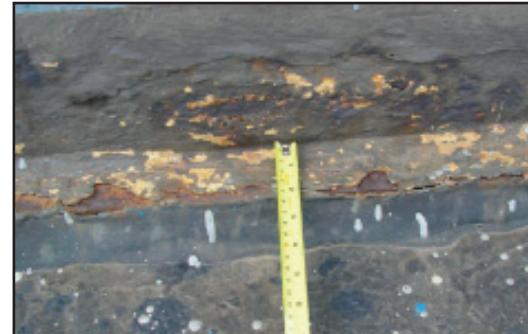
Die ursprüngliche Abdichtung hatte Risse bekommen, wodurch unter dem Tanksockel Wasser eintreten konnte. Da das Wasser nicht richtig abfließen konnte, wurde das Problem noch verstärkt und es entstanden Korrosionsschäden an der Außenseite des Tanks.

1. Nahaufnahme der schadhaften ursprünglichen Abdichtung
2. Erstellung einer Hohlkehle mit Belzona 4131 (Magma-Screed)
3. Anwendung des Belzona 3111 (Flexible Membrane)-Systems
4. Abgeschlossene Anwendung
