MIT BELZONA ABGEDICHTETER KRAFTSTOFFLAGERTANK

Petrochemische Anlage, Ontario, Kanada

Großer Kraftstofflagertank

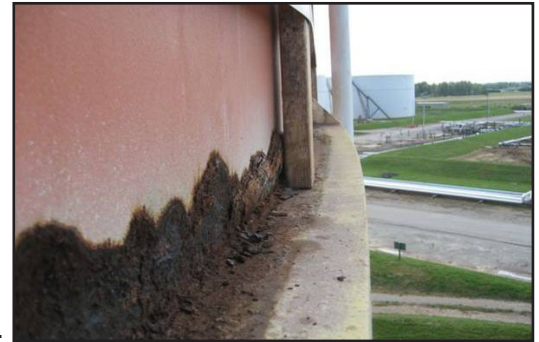
An der gezeigten umlaufenden Verstärkung waren durch Wasseransammlungen großflächige Korrosionsschäden aufgetreten.

1. Großflächige Korrosion.
2. Ausmaß der Korrosionsschäden.
3. Zugang zum Reparaturbereich mittels Kran.
4. Abgeschlossene Anwendung.
