## BELZONA SCHÜTZT NEUEN ENTSPANNUNGSVERDAMPFER

Erdölgesellschaft, Sierra Chata, Argentinien

Neuer Entspannungsverdampfer in einer Aminanlage.

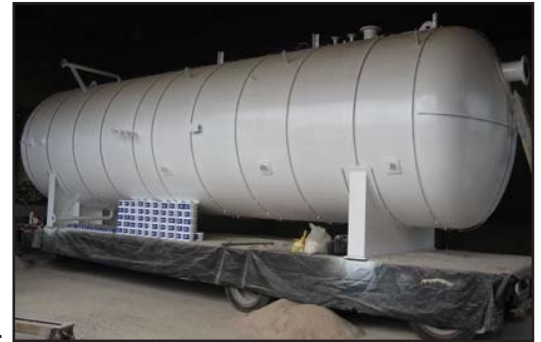
1. Entspannungsverdampfer vor Beginn der Anwendung.
2. Oberflächenvorbereitung mittels Reinigungsstrahlen.
3. Anwendung von Belzona 1391 (Ceramic HT).
4. Zustand während der Inspektion im Jahr 2010.

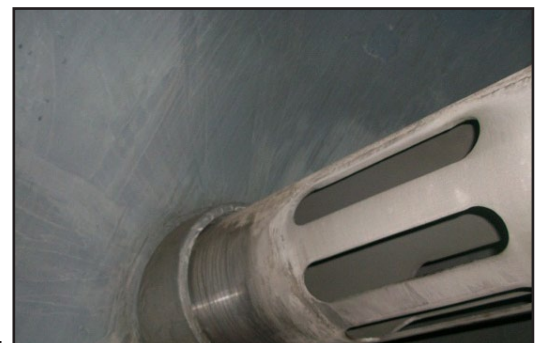
4.

Bei einer Inspektion während eines Stillstands im September 2010 wurde die Beschichtung in einem einwandfreien Zustand vorgefunden. Dank Belzona kann der Behälter noch viele Jahre problemlos betrieben werden.
