## 20 JAHRE ALTE PUMPENBESCHICHTUNG MIT BELZONA

Kraftwerk, Yates, Texas, USA

Kühlwasserpumpe in einem Kohlekraftwerk.

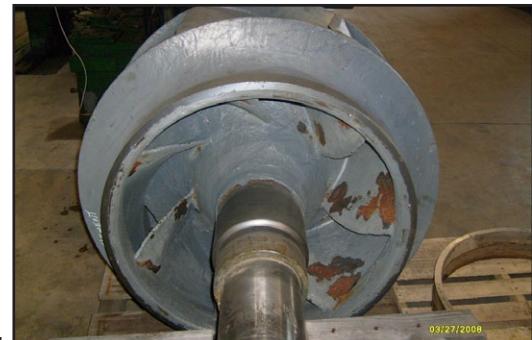
1. Kavitationsschaden
2. Schaufeln fast wie neu
3. Nahaufnahme örtlich begrenzter Kavitationsschäden - keine Korrosionsunterwanderung unterhalb der Beschichtung.
4. Nahaufnahme örtlich begrenzter Kavitationsschäden - keine Korrosionsunterwanderung unterhalb der Beschichtung.

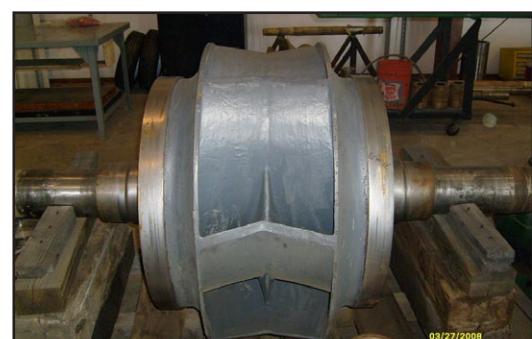
2.

Bei einer Inspektion wurde festgestellt, dass sich das beschichtete Laufrad bis auf einige kleine Kavitationsschäden in einem ausgezeichneten Zustand befand. Beschichtete Pumpen erwiesen sich als sehr viel beständiger als unbeschichtete, sodass Instandhaltungskosten und Stillstandzeiten reduziert werden konnten.
