SAMMELBEHÄLTER MIT BELZONA-KALTVERKLEBUNG REPARIERT

Offshoreförderplattform, Golf von Mexiko

Sammelbehälterboden mit Korrosionsschäden an der Außenseite.

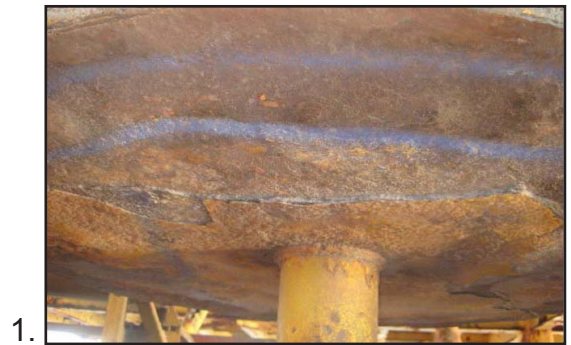
Die Außenseite des Sammelbehälterbodens wies aufgrund von Witterungseinflüssen und Betriebsbedingungen schwerwiegende Korrosionsschäden in Form von Wandausdünnungen und Löchern auf.

1. Korrodierter Tankboden.
2. Sammelbehälterboden nach Sandstrahlen.
3. Fixierung des neuen Bodens mittels Hebevorrichtung.
4. Abgeschlossene Verklebung.

Die Anwendung wurde gemäß dem Belzona Know-how System Infoblatt GSS-10 durchgeführt. Die Kaltverklebung eines vorgefertigten Tankbodens erfolgte mithilfe von Belzona 1121 (Super XL-Metal).
