GASLEITUNG MIT BELZONA SUPERWRAP- SYSTEM REPARIERT

Erdölraffinerie, Argentinien

Erdgasleitung mit 45 cm Durchmesser

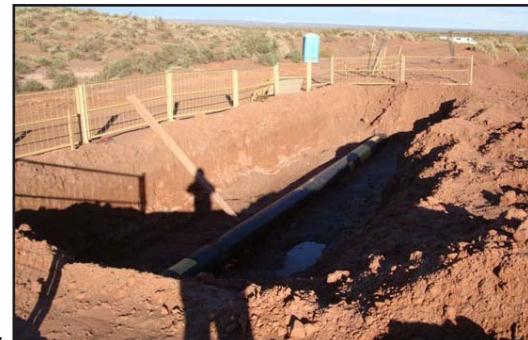
Die Gasleitung wies aufgrund von Korrosion an der Innenseite Wandausdünnungen auf. Einer der Defekte war 5,30 x 6,10 x 0,60 cm groß.

1. Freigelegte Gasleitung.
2. Oberflächenvorbereitung mittels Sponge-Jet-System.
3. Auftrag des Produkts auf den Pipelineabschnitt.
4. Abgeschlossene Anwendung.
