KALTREPARATURLÖSUNG FÜR ROHRLEITUNGEN MIT BELZONA

Raffinerie, Frankreich

2006

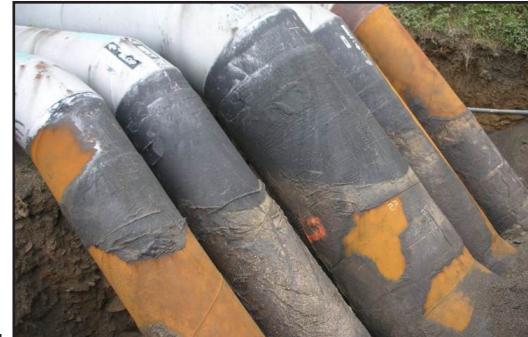
Die zuvor aufgetragene Beschichtung hatte versagt, sodass an den Rohrleitungen schwerwiegende Korrosionsschäden entstanden waren.

1. Versagen der vorhandenen Beschichtung.
2. Reparatur mit Belzona 1121 (Super XL-Metal).
3. Zusätzlicher Korrosionsschutz durch Belzona 5811 (Immersion Grade).
4. Abgeschlossene Reparatur.
