## EINHEIT ZUM KATALYTISCHEN CRACKEN MIT BELZONA 1391 GESCHÜTZT

Destillationskolonne in einer Einheit zum katalytischen Cracken.

Großflächige Erosionskorrasion an der Kolonnenwand, die durch das heiße Kohlenwasserstoffgemisch ausgelöst worden war.

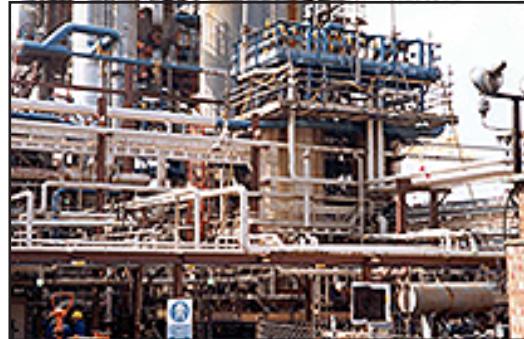
1. Ansicht auf die Einheit.
2. Anwendung von Belzona 1391 (Ceramic HT).
3. Ein Blick durch die Einstiegsluke zeigt die beengten Arbeitsverhältnisse.
4. Abgeschlossene Anwendung: Die Lukendeckel wurden ebenfalls mit Belzona 1391 (Ceramic HT) beschichtet.
