## MIT BELZONA VERSTÄRKTER STAHLWERKSTANK

Korrodierte Sicherheitsbehälter in der Kokerei

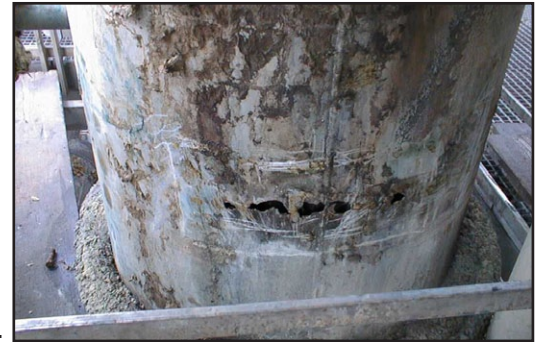
Die Schäden an den Verbindungsstellen und Wänden waren aufgrund von Chemikalienangriff durch das enthaltene Medium (Koksgas in Wasser) und örtlichem Dampf entstanden. Die Temperaturen reichten von 50 bis 104 °C.

1. Korrodierter Tank
2. Oberflächenvorbereitung
3. Plattenverklebung
4. Abgeschlossene Anwendung
