ASCHEROHRE MIT BELZONA REPARIERT

Kraftwerk, Mazedonien

Rohre für Kohleasche

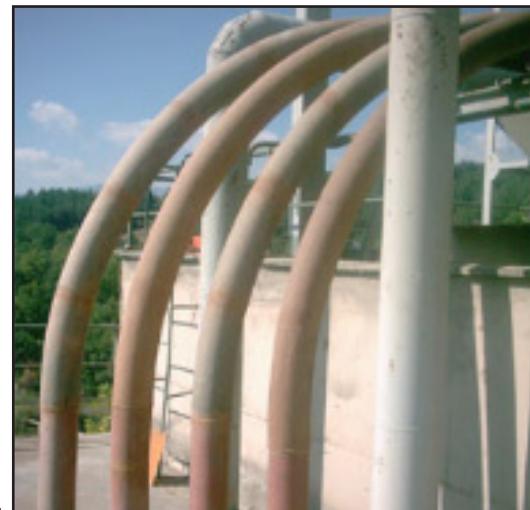
Die Rohrwände waren durch fortwährenden Abrieb durch die Asche dünn geworden. Zwar waren noch keine Löcher aufgetreten, das Kraftwerk wollte die Rohre jedoch als präventive Maßnahme instand setzen, um ein vorzeitiges Versagen zu verhindern und die Lebensdauer der Rohre zu verlängern.

1. Rohre vor der Anwendung
2. Auftrag von Belzona 1811 (Ceramic Carbide) auf Rohr und Metallplatte
3. Abgeschlossene Anwendung
