BELZONA SCHÜTZT CHLORBECKEN

Kläranlage, New Jersey, USA

Chlorbecken der letzten Behandlungsstufe einer kommunalen Kläranlage

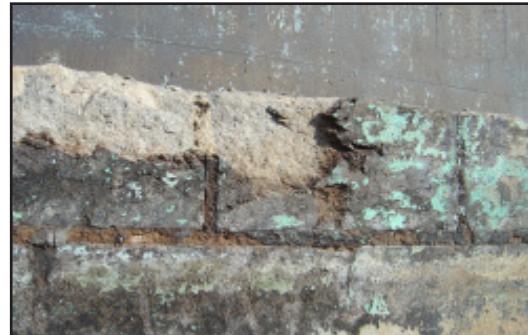
Natriumhypochlorit-Dämpfe hatten die Betonwände oberhalb des Wasserspiegels angegriffen. Die ursprüngliche Beschichtung mit einem günstigen Massenprodukt hatte den aggressiven Chemikalien nicht standhalten können.

1. Schadhafte Oberseiten der Betonwand
2. Abtragen und Säubern der schadhaften Oberseiten der Wände
3. Auftrag von hellblau eingefärbtem Belzona 5111 (Ceramic Cladding)
4. Wiederaufbau des Überlaufs mit Belzona 4111 (Magma-Quartz)

Die Anwendung wurde gemäß den Belzona Know-how System Infoblättern TCC-9 und WPA-2 durchgeführt. Die schadhaften Oberseiten der Betonwände wurden abgetragen und ersetzt. Anschließend wurden die Wände sandgestrahlt und das blau eingefärbte Belzona 5111 (Ceramic Cladding)-System aufgetragen. Der Überlauf wurde mit Belzona 4111 (Magma-Quartz) repariert.
