## **DAS BELZONA-FLANSCHREPARATURSYSTEM AM BEISPIEL EINES OFFSHORE- PROZESSBEHÄLTERS**

Rohrstutzen-Flanschflächen eines Offshore-Behälters zur Entgasung.

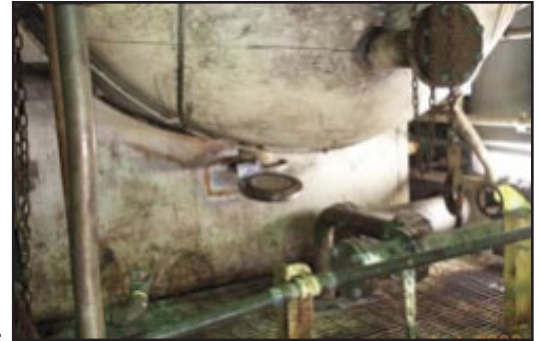
Die Glasflockenbeschichtung auf den Flanschflächen hatte versagt, was zu schwerwiegenden Korrosionsschäden an 11 Rohrstutzen-Flanschflächen geführt hatte.

1. Der Offshore-Behälter.
2. Flanschfläche vor den Reparaturarbeiten – Die Glasflockenbeschichtung hatte versagt.
3. Abgeschlossenen Anwendung von Belzona 1111 (Super Metal).

Die Flanschflächen wurden mit einem entsprechenden Vorschweißflansch gemäß dem Belzona Know-how System Infoblatt VPF-13 neugeformt.

Insgesamt wurden zehn Flanschflächen mithilfe des Belzona-Verfahrens neugeformt. Die Arbeiten wurden über mehrere Tage und ohne Heißen durchgeführt. Dies ermöglichte dem Kunden Einsparungen hinsichtlich Zeit- und Kostenaufwand für Schweißarbeiten und Qualitätskontrollen sowie der sonst typischen Kosten, die mit riskanten Offshore-Heißen verbunden sind.
