GUMMI-INNENBESCHICHTUNG EINER PUMPE MIT BELZONA REPARIERT

Bergwerk, Namibia

Schlammmpumpe mit Gummi-Innenbeschichtung

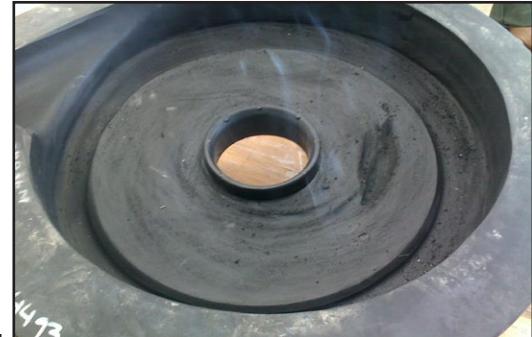
Aufgrund des Fördermediums wird die Gummi-Innenbeschichtung in nur drei Wochen zerstört.

1. Beschädigte Innenbeschichtung aus Gummi.
2. Beschichtung mit Belzona 2111 (D&A Hi-Build Elastomer).
3. Abgeschlossene Anwendung.

Die Anwendung wurde gemäß dem Belzona Know-how System Infoblatt SHM-9 durchgeführt. Die Oberfläche wurde mithilfe der Belzona-Aufraubürste vorbereitet, anschließend grundiert und mit Belzona 2111 (D&A Hi-Build Elastomer) wiederaufgebaut.
