LAGERSITZE EINES BAGGERS MIT BELZONA VERSTÄRKT

Drehkranzlager eines Braunkohleschaufelradbaggers

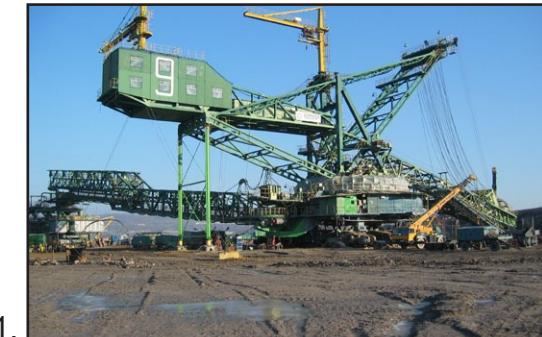
1. Ansicht auf den Bagger.
2. Verkleben der Platten mit Belzona 1111 (Super Metal).
3. Vorbereitungen für das Injektionsverfahren.
4. Injektion von Belzona 5811 (Immersion Grade): In der Zeichnung ist Belzona 1111 (Super Metal) in Blau, Belzona 5811 (Immersion Grade) in Beige gekennzeichnet.
