KOHLEBERGWERK LÖST DANK BELZONA PROBLEME MIT ABRIEB

Kohlebergwerk, Süd-Illinois, USA

Übergangsstück eines Rohrs für Kohlenstaub (93 °C)

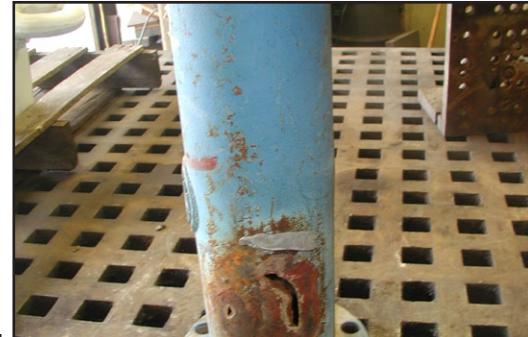
Aufgrund des stark abrasiven Kohlenstaubs mussten die Rohre alle paar Wochen ausgetauscht werden. Die durchschnittliche Betriebstemperatur von Schurre und Abzweigstück beträgt 93 °C. Der Kunde suchte nach einer kosteneffizienten Alternative zum Ersatz der Rohre.

1. Ansicht des löchrigen Abzweigstücks.
2. Innenansicht des Schadens.
3. Abgeschlossene Anwendung an der Innenseite des Rohrs.
4. Abgeschlossene Anwendung an der Außenseite des Rohrs.

Die Anwendung wurde gemäß dem modifizierten Belzona Know-how System Infoblatt SHM-13 durchgeführt. Der Schaden an der Innenseite wurde mit Belzona 1811 (Ceramic Carbide) gefüllt, an der Außenseite wurde das Produkt im Überschuss auf die maximale Schichtstärke aufgebaut, um höchstmögliche Abriebbeständigkeit zu erreichen. Die Innenseite wurde mit Belzona 1391 (Ceramic HT) beschichtet und mit Aluminiumoxid überlagert. Abschließend wurde die Anwendung nachgehärtet, um ein Höchstmaß an Abriebbeständigkeit zu erzielen.
