REINIGUNGSMOLCH WIEDER IN BETRIEB DANK BELZONA

Kläranlage, Jordanien

Juli 2009

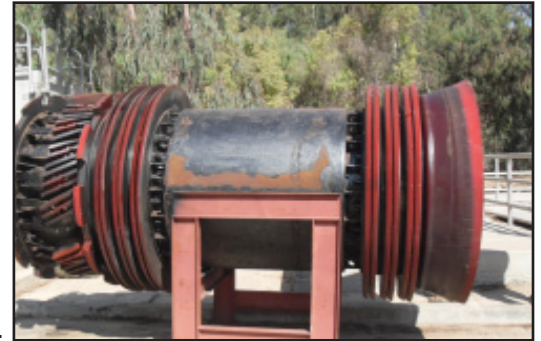
Der Reinigungsmolch säubert die Wände großer Abwasserleitungen mit einer Länge von mehr als 100 km.

1. Ansicht des Molchs
2. Schadhafter Bereich
3. Wiederaufbau der Oberfläche mit Belzona 2111 (D & A Hi-Build Elastomer)
4. Endabnahme der abgeschlossenen Anwendung durch den zuständigen Ingenieur

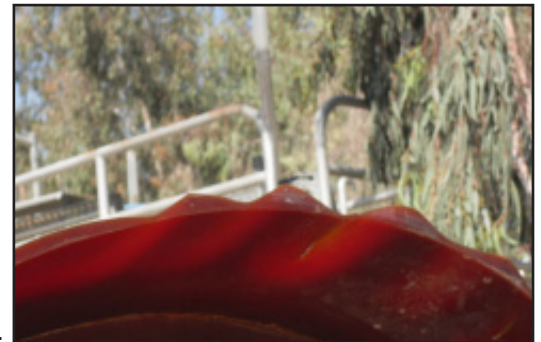
2.

Verschleiß am Gummiende des Molchs verursachte eine Unwucht.
