REPARATUR VON SCHWIMMSCHLÄUCHEN MIT BELZONA

Ölraffinerie, Philippinen

Offshore-Schwimmschläuche zum Transport von Brennstoff.

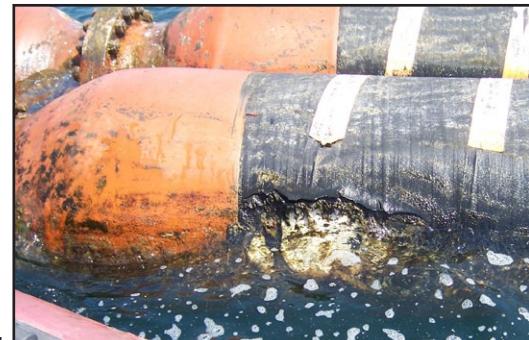
Gummiummantelung und Flotationsschaum/Isolierung der Brennstoff-Schwimmschläuche waren bei der Be- und Entladung durch Schiffspropeller beschädigt worden.

1. Typisches Schadensbild.
2. Verklebung der neuen Isolierung mit dem Belzona-Produkt.
3. Wiederaufbau der Ummantelung sowie Beschichtung.
4. Abgeschlossene Anwendung.
