FÖRDERBANDREPARATUREN LEICHT GEMACHT

Vertriebszentrum für Zeitungen, Großbritannien

Förderband, mit dem Zeitungen und Magazine in die Lastwagen geladen werden. Das Band befördert täglich mehrere Millionen Zeitungen und wird meist auch nachts betrieben.

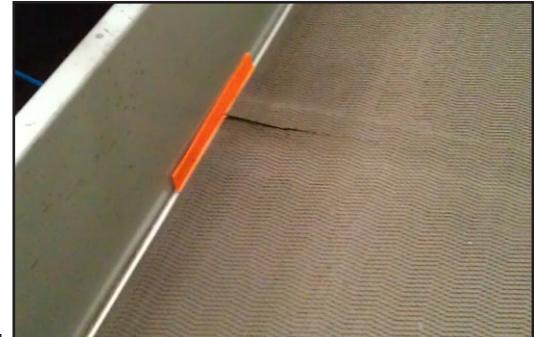
1. Aufrauen der beschädigten Oberfläche.
2. Auftrag der Grundierung.
3. Anwendung von Belzona 2311 (SR Elastomer) innerhalb des abgeklebten Bereichs.
4. Abgeschlossene Anwendung.
