SCHIFFSFENDER MIT BELZONA-ELASTOMER REPARIERT

Offshore-Ölversorgungsterminal für Schiffe, Indonesien

Fender, die beim Eindocken großer Schiffe zum Einsatz kommen.

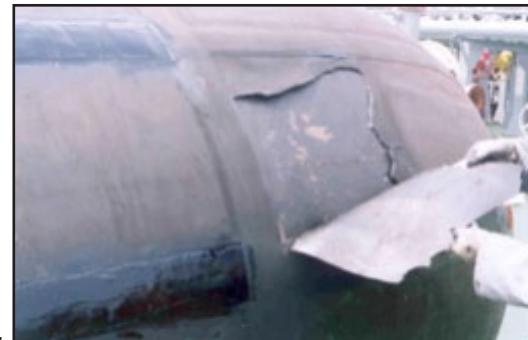
Ausgeprägte Schäden auf der Fenderoberfläche, insbesondere aufgrund dauerhaften Abriebs durch die Ketten zur Schiffsbefestigung.

1. Abtrag der beschädigten Gummioberfläche.
2. Auftrag der Belzona-Grundierung.
3. Abgeschlossene Anwendung.

Belzona 2211 (MP Hi-Build Elastomer)

Die Anwendung wurde gemäß dem Belzona Know-how System Infoblatt SOS-12 durchgeführt.
