DURCH KAVITATION BESCHÄDIGTES LAUFRAD MIT BELZONA REPARIERT

Wasseraufbereitungsanlage, Virginia

Zur Wasserverteilung eingesetzte Vertikalpumpe

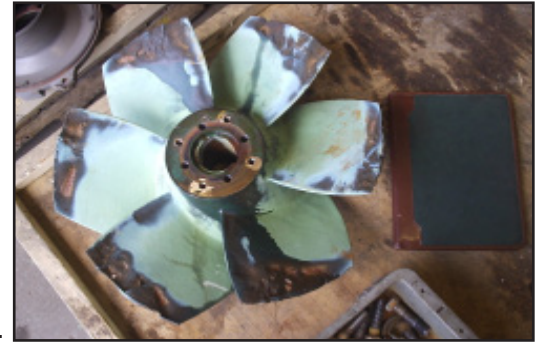
Der Kavitationsschaden am Laufrad verursachte innerhalb der Pumpe Vibrationen. Für die Reparatur wurden NSF-zertifizierte Produkte benötigt.

1. Laufrad mit Kavitationsschäden
2. Reparatur des Laufrads mit Belzona 1221 (Super E-Metal)
3. Beschichtung des Laufrads mit Belzona 1341N (Supermetalglide)
4. Einsatzbereites, in die Pumpe montiertes Laufrad
