SICHERHEITSRISIKEN DANK BELZONA AUSGERÄUMT

Städtische Kläranlage, Nordflorida, USA

Beton-Abplatzungen an den Handlaufstützen eines Klärbeckens einer Kläranlage.

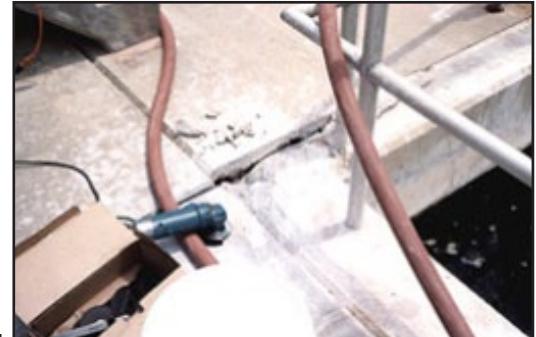
Sicherheitsmängel aufgrund schadhaften Betons am Fuß der Handlaufstützen.

1. Deutlich sichtbare, starke Abplatzungen im Bereich der Handlaufstütze - Oberflächenvorbereitung in Gang.
2. Betonsanierung am Fuß der Handlaufstütze.
3. Ansicht auf den instand gesetzten Bereich.
