## SANIERUNG VON VORKLÄRBECKEN-RÄUMERLAUFBAHN MIT BELZONA

Räumerlaufbahn entlang eines Vorklärbeckens.

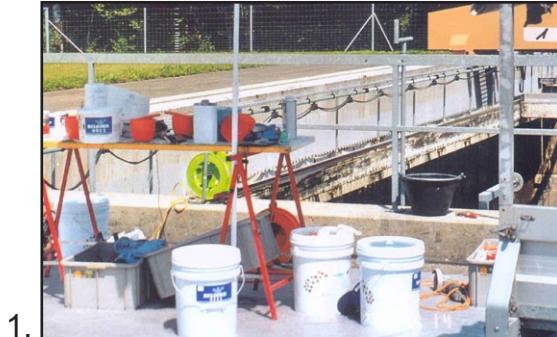
Infolge der Walkbeanspruchung durch die Laufrollen wurde auf der Räumerlaufbahn ein Betonabtrag von ca. 2-10 mm festgestellt, der den Rundlauf der Laufrollen beeinträchtigte.

- Ansicht auf die Räumerlaufbahn.
- Grundierung der Oberfläche mit Belzona 4911 (Magma TX Conditioner).
- Sanierung mit Belzona 4111 (Magma-Quartz).
- Abgeschlossene Anwendung.
