RECHEN EINER WASSERAUFBEREITUNGS-ANLAGE MIT BELZONA GESCHÜTZT

Wasseraufbereitungsanlage, Girona, Spanien

Mai 2008

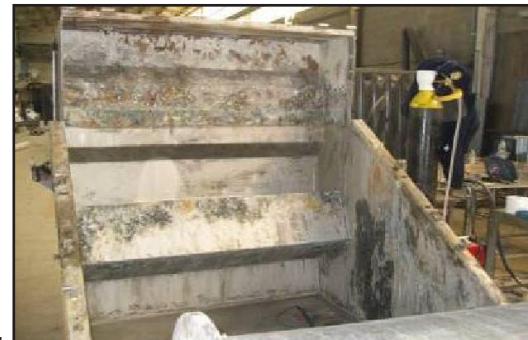
Aufgrund von Bakterien in den organischen Bestandteilen entstehen Schwefelwasserstoff und Schwefelsäure, die am Edelstahlsubstrat schwere Korrosionsschäden ausgelöst hatten.

1. Ursprünglicher Zustand des Rechens.
2. Wiederaufbau mit Belzona 1121 (Super XL-Metal).
3. Auftrag der zweiten Schicht Belzona 4311 (Magma CR1).
4. Abgeschlossene Anwendung.

Die Anwendung wurde gemäß dem Belzona Know-how System Infoblatt TCC-5 durchgeführt. Nach dem Sandstrahlen wurden stark korrodierte Bereiche mit Belzona 1121 (Super XL-Metal) wiederaufgebaut und anschließend mit zwei Schichten (grau und rot) Belzona 4311 (Magma CR1) beschichtet.
