ÖL-LAGERTANK MIT BELZONA ABGEDICHTET

Kraftwerk, Ravenna, Italien

März 2007

Öl-Lagertank

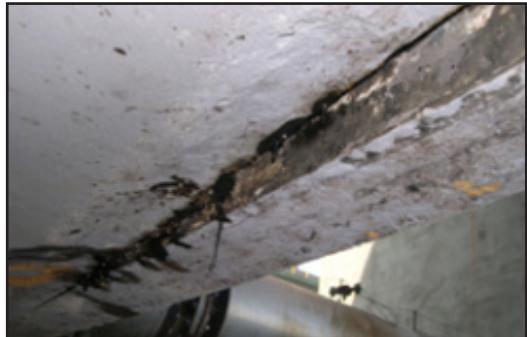
Korrosion des Metallbodens führte zu einer schwerwiegenden Leckage mit Ölausfluss in die Umgebung. Eine Schweißreparatur war nicht möglich.

1. Ansicht der Leckagestelle nach Sandstrahlen
2. Auftrag von Belzona 1831 (Super UW-Metal)
3. Auftrag von Belzona 1111 (Super Metal) auf die Metallplatte
4. Positionierung und Fixierung der Metallplatte mit verstellbaren Hebevorrichtungen und Klemmen

Die Anwendung wurde gemäß dem Belzona Know-how System Infoblatt TCC-1 durchgeführt. Der Bereich unterhalb des Tanks wurde zunächst ausgehoben. Anschließend wurden Verstärkungsplatten mit Hilfe von verstellbaren Halterungen und Hebevorrichtungen, die die Verstärkungsplatten in Position hielten, verklebt.
