## GUMMIFENDER MIT BELZONA REPARIERT

Vergnügungspark, Ägypten

Gummifender in einer Wildwasserbahn.

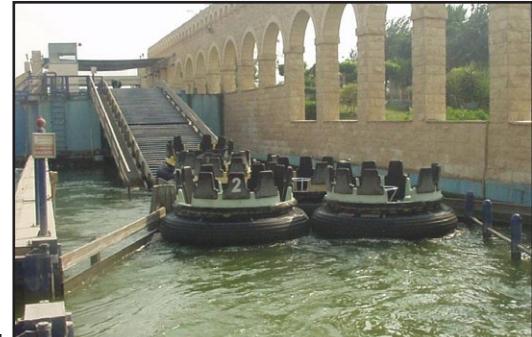
1. Ansicht des Gummifenders.
2. Verschleißschäden.
3. Oberflächenvorbereitung.
4. Auftrag von Belzona 2121 (D & A Hi-Coat Elastomer) auf die beschädigten Bereiche.

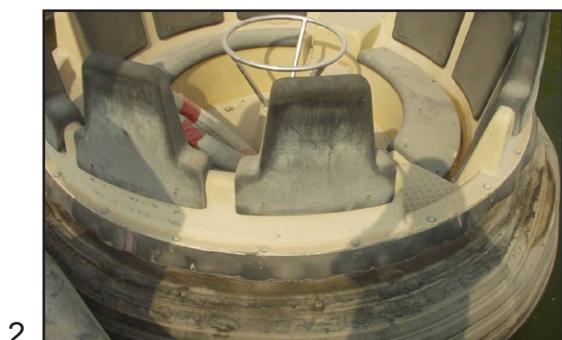
Der Gummifender war in mehreren Bereichen durch Aufprall verschlossen

Die Boote sind starker Strömung ausgesetzt. Die Sicherheit des Gummifenders war jedoch nicht mehr gewährleistet. Um die verschlossenen Bereiche zu reparieren und vor zukünftiger Beschädigung zu schützen, kam Belzona 2121 (D & A Hi-Coat Elastomer) zum Einsatz. Dieses Verfahren sparte dem Kunden die Kosten für einen Ersatz.
