BELZONA SCHENKT POLYMERBETON-TANK EIN ZWEITES LEBEN

Kraftwerk, Russland

Glasfaserverstärkter Polymerbeton-Tank mit 60 °C heißer 22%iger Schwefelsäure in einer Wasseraufbereitungsanlage

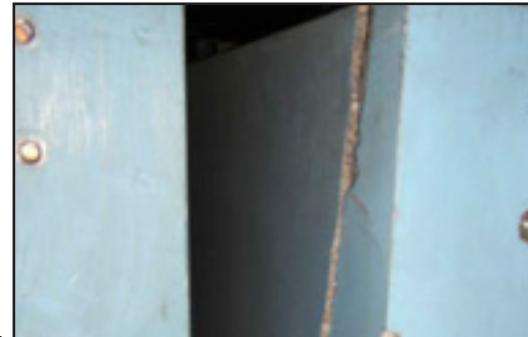
Unsachgemäße Instandhaltung hatte bei mehreren Tanks zu Rissen geführt, sodass Säure auf den Boden entweichen konnte. Jeder Tank kostete mehr als 15.000 USD, wobei an zwei der Behälter große Teile der Wand herausgebrochen waren, ein Umstand, der normalerweise eine Außerbetriebnahme nach sich gezogen hätte.

1. Schwerwiegende Beschädigung des Tanks
2. Schäden an einem weiteren Tank
3. Nach Auftrag von Belzona 4111 (Magma-Quartz)
4. Nach Auftrag von Belzona 4341 (Magma CR4)
