## TANK-SCHWIMMDACH MIT BELZONA ABGEDICHTET

Chemiefabrik, Texas, USA

November 2008

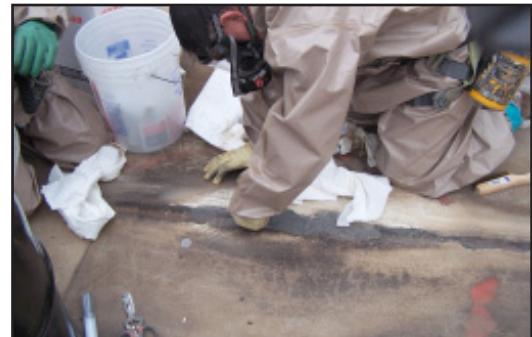
1. Oberflächenvorbereitung der Schweißnaht
2. Abdichtung der Leckage mit Belzona 1291 (ES-Metal)
3. Abkleben des undichten Bereichs und zusätzlicher Dichtungsschutz mit Belzona 1221 (Super E-Metal)
4. Abschließende Schutzbeschichtung mit Belzona 2111 (D & A Hi-Build Elastomer)

Die Anwendung wurde gemäß dem Belzona Know-how System Infoblatt TCC-1 durchgeführt. Die aktive Leckage wurde mit Belzona 1291 (ES-Metal) abgedichtet und der reparierte Bereich mit Belzona 1221 (Super E-Metal) gebebt. Der abgeklebte Bereich erhielt durch die Beschichtung mit Belzona 2111 (D & A Hi-Build Elastomer) eine elastische Versiegelung. Das Instandhaltungspersonal trug zur Erfüllung der Sicherheitsvorschriften Atemschutzmasken.
