## BELZONA REPARIERT UND SCHÜTZT SCHWEFELSÄURE-TANKWALL

Schwefelsäure-Raffinerie, Wyoming, USA

79 m<sup>2</sup> großer Auffangbereich für 98%ige Schwefelsäure

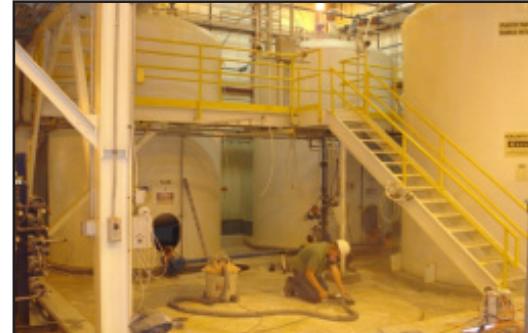
1.

- Ansicht des Säureauffangbereichs
- Ansicht des beschädigten Betons
- Ansicht der wiederaufgebauten und neu beschichteten Fläche
- Abgeschlossene Anwendung nach Beschichtung mit Belzona 4311 (Magma CR1)

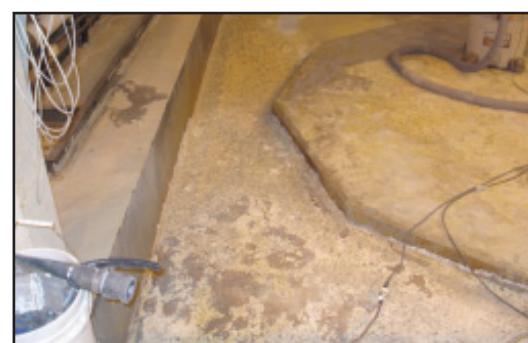
2.

Vorherige Beschichtungen mit anderen Produkten stellten sich als nur begrenzt erfolgreich heraus. Ein großflächiger Wiederaufbau des Betons war erforderlich, um dessen Inhalt in die Hauptsenkgrube ablassen und anschließend eine Schutzbeschichtung auftragen zu können.
