BELZONA SCHÜTZT PUMPENLAUFRAD VOR KAVITATION

Chemiewerk, Italien

Beschichtung eines neuen Laufrads

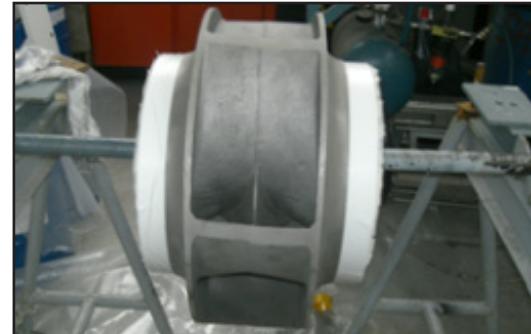
1. Sandgestrahlte Oberfläche
2. Beschichtung mit Belzona 1341 (Supermetalglide)
3. Erste Schicht Belzona 2141 (ACR-Fluid Elastomer) in Schwarz
4. Abgeschlossene Anwendung mit einer zweiten Schicht Belzona 2141 (ACR-Fluid Elastomer) in Grün
