BELZONA KLÄRT KLÄRBECKEN-PROBLEM

Kläranlage, Oklahoma, USA

März 2007

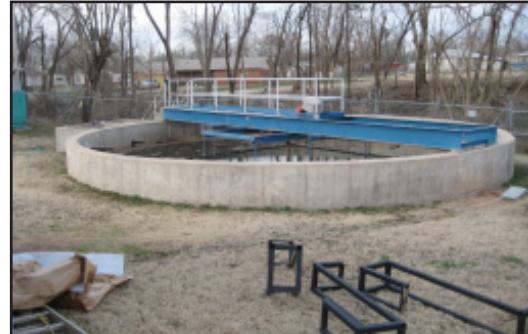
Der Aluminiumräumer dieses Klärbeckens reicht ca. 40 cm unter die Wasseroberfläche. Das Becken ist das einzige dieser Kleinstadt.

1. Klärbecken
2. Erodiertes Aluminium
3. Abschleifen der Blenden
4. Entlang des Wasserspiegels beidseitig beschichtete Blenden

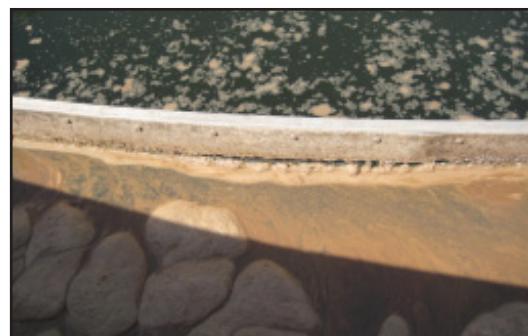
2.

Aufgrund von Korrosion entlang der Wasseroberfläche waren 50 % des Räumers beschädigt. Ein kompletter Ersatz hätte mehr als 15.000 USD gekostet. Darüber hinaus wäre eine Neuinstallation sehr zeitintensiv gewesen.
