DURCH KORROSION UNTER ISOLIERUNG (CUI) BESCHÄDIGTER ETHYLENGLYKOL-WASSERTANK MIT BELZONA REPARIERT

Großes Gaswerk eines Ölkonzerns, St Fergus, Schottland, Großbritannien

Mai 2006

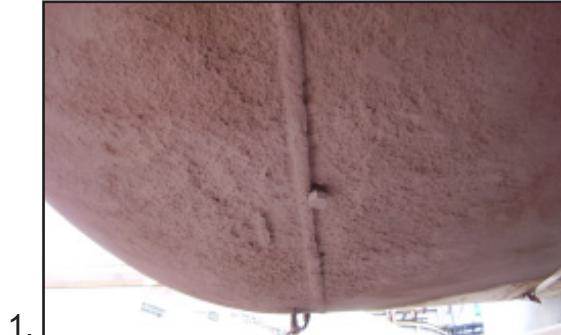
1.

- Das Loch wurde ausgebohrt, mit einem Gewinde versehen und mit einer Schraube verschlossen
- Anwendung von Belzona 1111 (Super Metal)
- Abgeschlossene Anwendung von Belzona 1111 (Super Metal) auf die Außenseite
- Anwendung von Belzona 1111 (Super Metal) und 1321 (Ceramic S-Metal) innen über der Schraube
