KLASSISCHE REPARATUR EINER SCHWANZWELLE MIT BELZONA

Schwanzwelle eines Flottenhilfsschiffs

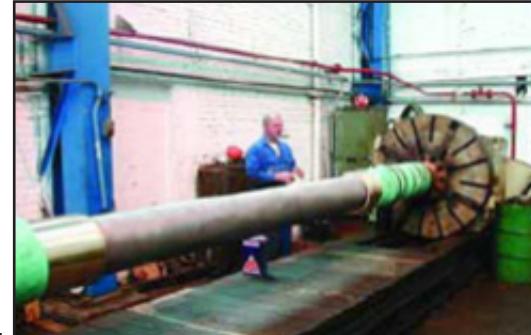
1. In die Drehbank eingespannte, sandgestrahlte Schwanzwelle
2. Eine Fase aus Belzona 1111 (Super Metal) dichtet den Bereich zwischen Welle und Bezug ab
3. Nach Auftrag der ersten Schicht Belzona 1321 (Ceramic S-Metal) und Aufbringung von Belzona 9341 (Reinforcement Tape)
4. Abgeschlossene Anwendung nach Auftrag der zweiten Schicht Belzona 1321 (Ceramic S-Metal)
