## MIT BELZONA GESCHÜTZTE MEDIA-FILTER

Kläranlage, Ägypten

42 Wasser-Media-Filter

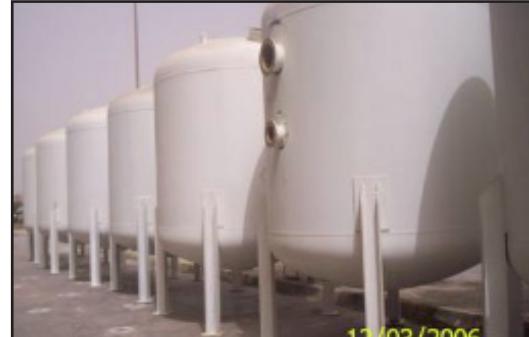
1. Ansicht auf die Media-Filter
2. Vor der Oberflächenvorbereitung
3. Das Innere des Filters nach Beschichtung
4. Auch die Abdeckplatten wurden geschützt

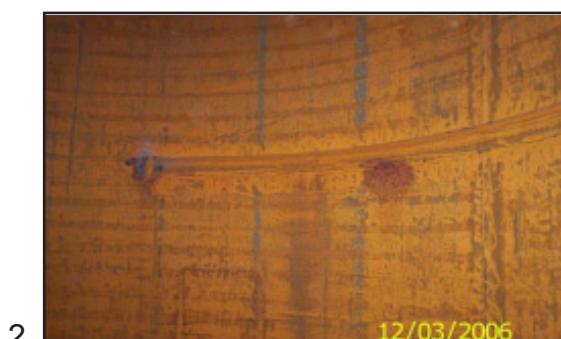
Innerhalb der Filter traten Korrosionsschäden auf. Um ein weiteres Ausdünnen der Wände zu vermeiden, wurde eine Schutzbeschichtung aufgetragen.
