PUMPE MIT SCHWERWIEGENDEN KORROSIONSSCHÄDEN MIT BELZONA WIEDERAUFGEBAUT UND GESCHÜTZT

Frachtschiff in Schiffswerft, Ägypten

Haupt-Wasserumwälzpumpe

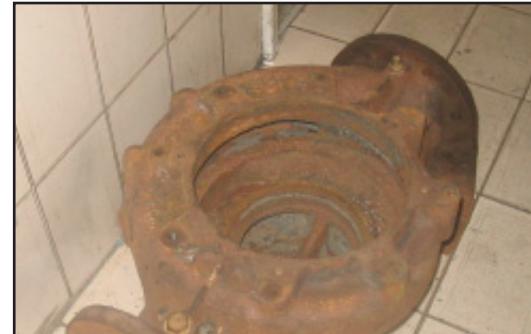
Schwere Korrosions- und Erosionsschäden in der Pumpe, die zur Entstehung vieler Löcher im Gehäuse geführt hatten.

1. Ansicht auf die korrodierte Pumpe.
2. Innenansicht der Pumpe vor der Reparatur.
3. Nach der Reparatur der löchrigen Bereiche wurden die stark abgenutzten Bereiche wiederaufgebaut.
4. Zum Schutz der Pumpe wurde Belzona 1321 (Ceramic S-Metal) aufgetragen.
