ZYLINDERLAUFBUCHSENBEFESTIGUNGSPUNKTE UND MIT WASSER GEKÜHLTE BEREICHE EINES HAUPTMOTORS MIT BELZONA NEUGEFORMT

Zylinderblock des Hauptmotors

Korrosion an den wassergekühlten Befestigungspunkten des Motorenblocks.

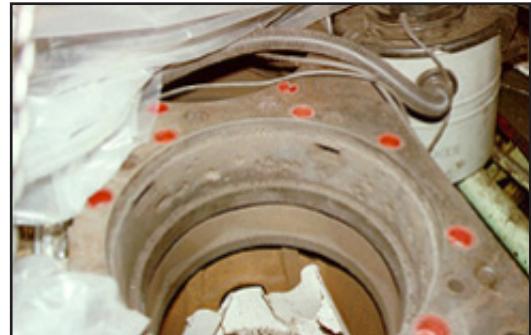
1. Nach dem Sandstrahlen wird das Ausmaß der Korrosionsschäden offensichtlich.
2. Neugeformte, untere Befestigungspunkte.
3. Der wieder aufgebaute Zylinder kann nun endbearbeitet werden.

Die Anwendung wurde gemäß dem Belzona Know-how System Infoblatt ENC-4 und mit Hilfe von Formern zur Neuformung der zwei Zylinderlaufbuchsenbefestigungspunkte durchgeführt.
