## ABSORBER MIT BELZONA REPARIERT UND GESCHÜTZT

Großes Chemieunternehmen, Großbritannien

Stark korrodiertes Absorberquench

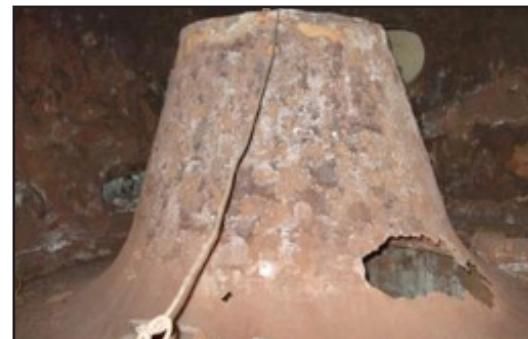
Der Absorberquench wies aufgrund von Erosion und Korrosion mehrere Löcher auf.

1. Stark korrodiertes Absorberquench
2. Verklebung von Stahlplatten mit Belzona 1121 (Super XL-Metal)
3. Abgeschlossene Kaltverklebung
4. Abgeschlossene Anwendung nach Auftrag von Belzona 1391 (Ceramic HT)
