## SANIERUNG VON RÄUMERLAUFBAHNEN AN VORKLÄRBECKEN MIT BELZONA

Kläranlage, Deutschland

Räumerlaufbahnen von 3 Vorklärbecken mit einer Länge von insgesamt 324 laufenden Metern und einer Breite von 600 mm.

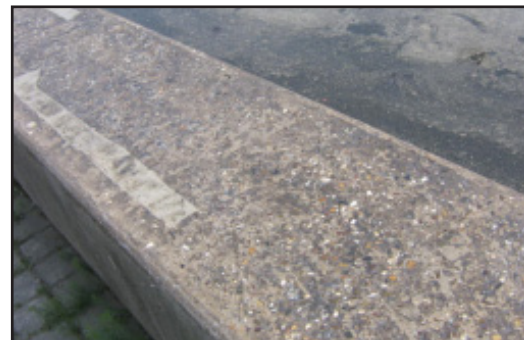
Die Betonflächen der Laufbahnen waren bedingt durch die Witterung und die permanente Walkbeanspruchung der Laufrollen des Räumerwagens stark in Mitleidenschaft gezogen worden.

1. Zustand der Räumerlaufbahnen vor der Reparatur
2. Anwendung von Belzona 4111 (Magma-Quartz) mit einer Glättekelle
3. Abgeschlossene Anwendung
4. Laufbahnen weiterhin in einwandfreiem Zustand nach 1 Jahr

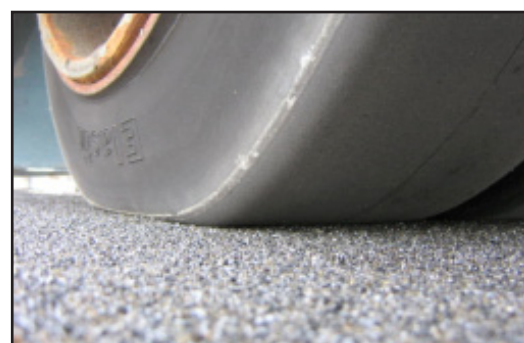
4.

Der Kunde hatte in der Vergangenheit bereits Teilbereiche mit stahlfaserverstärktem Beton reparieren lassen, der sich jedoch nach relativ kurzer Zeit ablöste. Auch anschließende Reparaturversuche mit Produkten aus der Bauchemie scheiterten bereits nach kurzer Zeit. Selbst nach dem sehr langen und strengen Winter 2010/2011, einem Härtetest für das Belzona-System, befindet sich die Anwendung aufgrund ihrer Frostbeständigkeit und ihrer Eignung für den Einsatz bei Temperaturen unter dem Gefrierpunkt weiterhin in einem einwandfreien Zustand. Der Kunde ist nach den schlechten Erfahrungen mit anderen Betonreparaturen sehr zufrieden und hat bereits weitere Betonreparaturen an Laufbahnen, Treppen und Sockeln beauftragt.
