## BESCHICHTUNG EINES GESCHLOSSENEN ENTWÄSSERUNGSENTSPANNERS MIT BELZONA 1591 (CERAMIC XHT)

Internationaler Mineralölkonzern, Ägypten

Neuer, geschlossener Entwässerungsentspanner

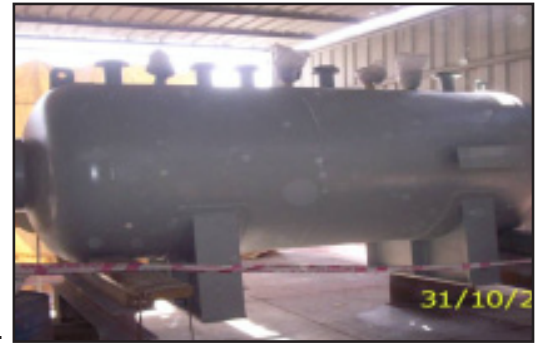
1. Ansicht des Behälters
2. Auftrag von Belzona 1591 (Ceramic XHT) auf den Behälter
3. Einsätze aus Belzona 1511 (Super HT-Metal) zum Schutz der Rohrstutzen
4. Beschichteter Tank

Die Anwendung wurde gemäß dem Belzona Know-how System Infoblatt TCC-5 durchgeführt. Für die Anwendung wurden vorgeformte Einsätze angefertigt und in die kleindurchmessrigen Rohrstutzen eingeklebt, um den Behälter so zuverlässig vor zukünftiger Korrosion zu schützen.
