RUNDUMSCHUTZ MIT BELZONA

Ölunternehmen, Mexiko

Dezember 2003

Ortsbewegliche Säuretanks für die Einspritzung in Ölbohrlöcher

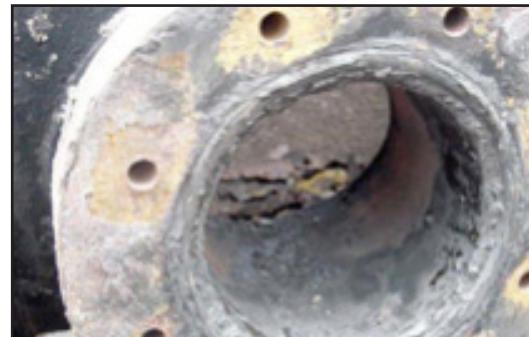
Interne Korrosion durch Kontakt mit Schwefelsäure. Die 30-36%ige Säure hatte an Wänden, Düsen, Einbauten, etc. der Tanks schwerwiegende Korrosionsschäden hervorgerufen. Die Außenwand war durch atmosphärische Korrosion angegriffen worden.

1. Ausmaß der Korrosion, hervorgerufen durch Schwefelsäure, Kohlenwasserstoffe und Hitze.
2. Abhängig von der Betriebstemperatur wurden die Tanks mit Belzona 4311 (Magma CR1) bzw. Belzona 4341 (Magma CR4) beschichtet.
3. Überprüfung der Beschichtung auf Fehlstellen (Porenbildung).
4. Außenbeschichtung des Tanks mit Belzona 6111 (Liquid Anode) und Belzona 5111 (Ceramic Cladding).

Das wiederholte Versagen der Vinylester-Beschichtung zwang den Kunden dazu, die Tanks alle 4-6 Monate außer Betrieb zu nehmen. Dank der Belzona Lösung konnten die schadhaften Flächen mit Belzona 1111 (Super Metal) wiederaufgebaut werden. Abhängig von der Betriebstemperatur wurden die Tanks anschließend mit Belzona 4311 (Magma CR1) beziehungsweise Belzona 4341 (Magma CR4) beschichtet. Für die Außenseiten wurden Belzona 6111 (Liquid Anode) und Belzona 5111 (Ceramic Cladding) verwendet.
