## MIT BELZONA BESCHICHTETER NACH OBEN OFFENER ENTLEERUNGSBEHÄLTER

Gaserzeuger, Nordsee

2003

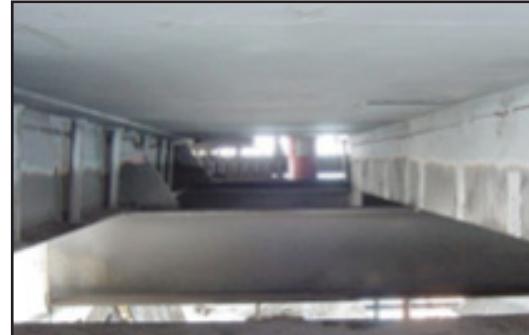
1. Vorderansicht des mit Belzona beschichteten Behälters
2. Seitenansicht
3. Abdichtung von Schweißnähten am Tankboden mit Belzona 1111 (Super Metal)

Der Behälterboden wurde sandgestrahlt, die Platten mit Belzona 1111 (Super Metal) angeklebt und mithilfe von Keilen fixiert. Nach der Aushärtung von Belzona 1111 (Super Metal) wurde Belzona 5811 (Immersion Grade) in die Lücke zwischen Platte und Behälterboden injiziert. Zusätzlich wurden alle Behälterdüsen sowie Schweißnähte am Übergang von Behälterwand und -boden mit Belzona 1111 (Super Metal) und Belzona 9341 (Reinforcement Tape) umwickelt. Anschließend wurden Behälterboden und -seitenflächen mit Belzona 6111 (Liquid Anode) und Belzona 5111 (Ceramic Cladding) beschichtet, um sie so vor zukünftigen Korrosionsschäden zu schützen.
