## WIEDERAUFBAU EINES PUMPENSTERNLAGERS MIT BELZONA

15 Sternlager einer Löschwasserpumpe

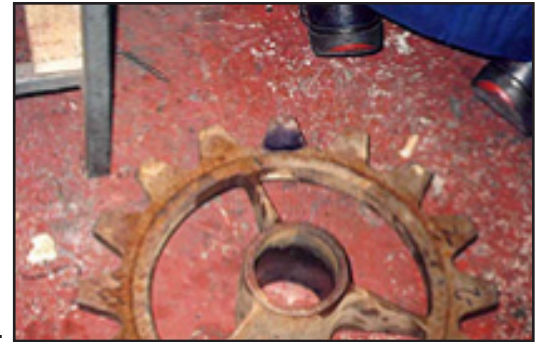
Korrosion und Verformung machten eine fachgerechte Abdichtung unmöglich.

1. Eines der Sternlager, bereit zur Reparatur
2. Maschinelle Bearbeitung eines Lagers
3. Einsatzbereite Lager

Die Anwendung wurde gemäß dem modifizierten Belzona Know-how System Infoblatt CEP-2 durchgeführt. Die beschädigten Bereiche wurden zurückgeschnitten, mit Belzona 1111 (Super Metal) wiederaufgebaut und durch maschinelle Bearbeitung auf die entsprechende Toleranz gebracht.
