MIT BELZONA REPARIERTE AUFLAGERPLATTE EINER KUGELMÜHLE

Kohlekraftwerk, Alabama, USA

Auflagerplatte einer Kohlekugelmühle

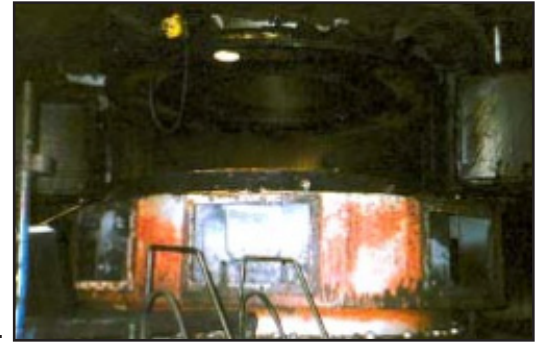
1. Außenansicht der Kohlemühle
2. Löcher hinter der Auflagerplatte der Kugelmühle
3. Löcher mit Belzona 1811 (Ceramic Carbide) abgedichtet

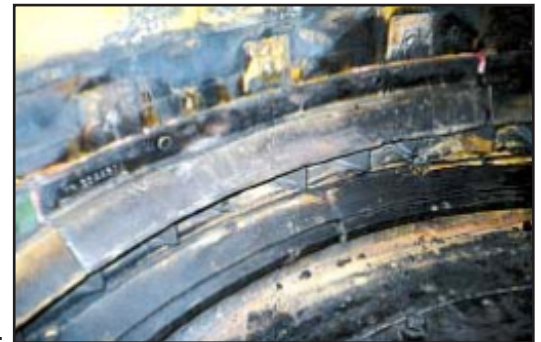
2.

Feinkohle führte zu Verschleißschäden hinter der Auflagerplatte. Dies rief Löcher hervor, sodass Kohle aus der Kugelmühle herausfallen konnte.
