BETONSANIERUNG AN KÜHLTURMTASSE MIT BELZONA

Atomkraftwerk, USA

Kühlturmtassen aus Beton

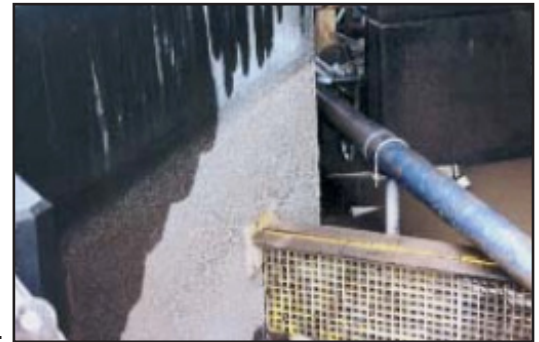
Um mikrobiologisch induzierter Korrosion (M.I.C) vorzubeugen, wird Schwefelsäure dem Kühlwasser hinzugegeben. Aufgrund dessen aggressiver chemischer Eigenschaften wurde der Beton durch Erosion schwer beschädigt, teilweise 10 cm tief.

1. Beschädigte Fläche
2. Nahaufnahme der ausgeprägten Erosionsschäden nach Oberflächenvorbereitung
3. Abgeschlossene Anwendung, Kühlturmtasse wieder in Betrieb
