LEISTUNG EINES DIESELGENERATORS DANK BELZONA WIEDERHERGESTELLT

Energieversorgungsunternehmen, Texas, USA

Dieselmotor eines Generators

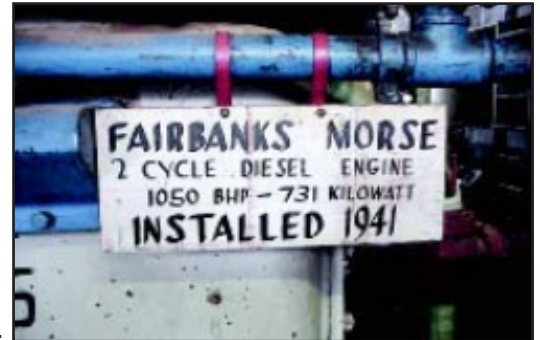
1. Nahaufnahme des Dieselgenerators (Baujahr 1941)
2. Ansicht des Generators
3. Oberflächenvorbereitung der Wassereinlässe
4. Anwendung von Belzona 1391 (Ceramic HT) auf der Oberseite des Motorblocks

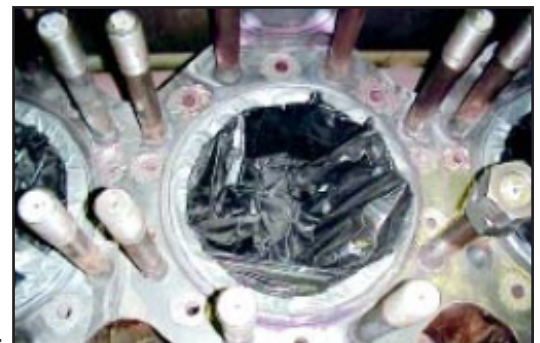
3.

Lochfraß- und Korrosionsschäden an der Kühlmantelseite des Motorenblocks. Die Dichtigkeit an den O-Ring-Sitzen war nicht mehr gegeben, sodass Kühlwasser vom Kolbenboden in die Laufbuchsen eintrat.

Die Anwendung wurde gemäß dem Belzona Know-how System Infoblatt ENC-6 durchgeführt.
