ABGENUTZTE VENTILATORFLÜGEL WERDEN MIT BELZONA WIEDER IN GANG GEBRACHT

Kraftwerk, Thailand

Glasfaserverstärkte Kühlturm-Ventilatorflügel aus Polyester.

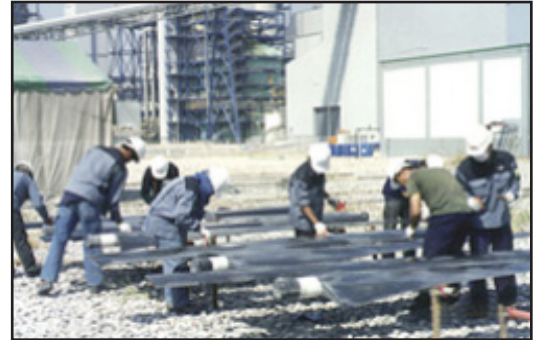
1. Anwendung von Belzona 4151 (Magma-Quartz Resin) auf die Flügel
2. Belzona 1341 (Supermetallglide) für die Vorderkanten
3. Belzona 5111 (Ceramic Cladding) wird mit einem Airless-Spritzgerät aufgetragen
4. Transport der Ventilatorflügel zum Einsatzort

Der Deckanstrich wurde mit Belzona 4151 (Magma-Quartz Resin) repariert, für den Schutz der Vorderkanten wurde Belzona 1341 (Supermetallglide) eingesetzt. Um einen Rundumschutz zu bieten, wurde die Anwendung mit Belzona 5111 (Ceramic Cladding) abgeschlossen. Durch die Instandsetzung der Ventilatorflügel mit Belzona sparte das Unternehmen nicht nur hohe Wiederbeschaffungskosten ein, es konnte zugleich auch ein Langzeitschutz geboten werden.
