MIT BELZONA WIEDERAUFGEBAUТЕ АНХÄNGERKUPPLUNG

Kalksteinproduzent, Troy, Missouri, USA

Mai 2006

Oberes Mittellager eines Volvo-Sattelschleppers

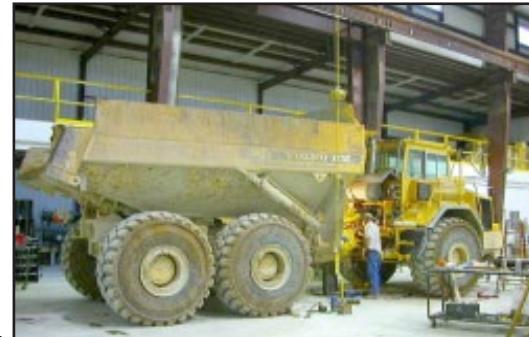
1.

- Ansicht des 40 Tonnen schweren Sattelschleppers.
- Ansicht der Anhängerkupplung.
- Beschichtung des oberen Lagers mit Belzona 1111 (Super Metal).
- Beide Lager wurden eingepasst und können nun mit dem Anhänger verkoppelt werden.

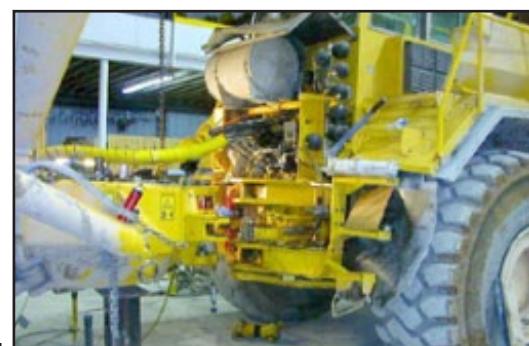
2.

Das kaputte Lager hatte das Kupplungsauge beschädigt, der Sattelschlepper musste jedoch innerhalb von 12 Stunden wieder einsatzbereit sein.
