WIRKUNGSGRADSTEIGERUNG MIT BELZONA

Wasserversorgungswerk, Ägypten

Große Kreiselwasserpumpe

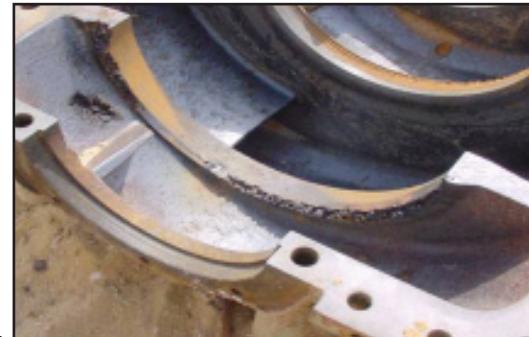
Verringelter Wirkungsgrad aufgrund von Erosionsschäden im Gehäuse und am Laufrad.

1. Vorübergehend stillgelegte Pumpe
2. Laufrad mit Kavitationsschaden
3. Wiederaufgebautes und beschichtetes Laufrad
4. Fertiggestelltes Gehäuse
