## BELZONA REPARIERT FESTSTEHENDE HALTERUNG FÜR TURBINENSCHAUFEL

Geothermisches Kraftwerk, Indonesien

Feststehende Schaufelhalterung

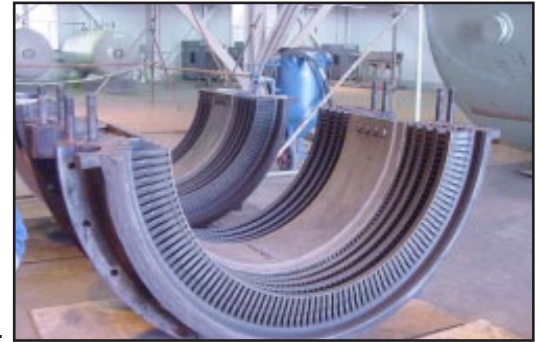
1. Ansicht der feststehenden Schaufelhalterung
2. Typische Verschleißschäden an den Sitzen nach Sandstrahlung
3. Der Auftrag von Belzona 1111 (Super Metal) wird durch eine Schablone erleichtert
4. Abgeschlossene Anwendung mit Belzona 1591 (Ceramic XHT)

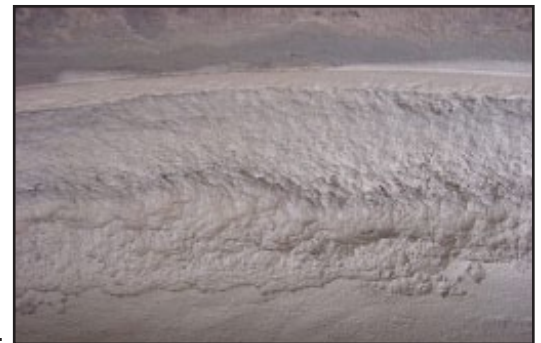
2.

Durch die jahrelange Einwirkung von Sattdampf entstanden an der unteren und oberen Hälfte der Halterungssitze schwerwiegende Erosionskorrosionsschäden.
