## WASSERAUFBEREITUNGSANLAGE MIT BELZONA REPARIERT UND GESCHÜTZT

Kernkraftwerk, Lancashire, GB

März 2007

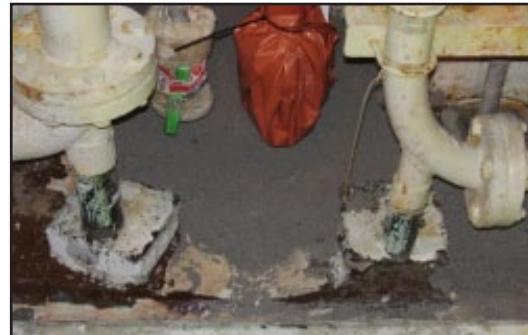
1. Wiederaufbau des Substrats mit Belzona 4131 (Magma-Screed)
2. Schutz dank Belzona 4311 (Magma CR1)-Beschichtung
3. Wiederaufgebaute und mit Belzona 4181 (AHR Magma-Quartz) beschichtete Kanäle
4. Abgeschlossene Anwendung wieder im Betrieb
